**ΕΡΓΟ: ΣΤΕΡΕΩΣΗ, ΔΟΜΙΚΗ ΑΠΟΚΑΤΑΣΤΑΣΗ-  
ΕΝΙΣΧΥΣΗ ΕΝΑΠΟΜΕΙΝΑΝΤΟΣ ΤΜΗΜΑΤΟΣ  
ΙΣΤΟΡΙΚΟΥ ΔΙΑΤΗΡΗΤΕΟΥ ΠΕΤΡΙΝΟΥ  
ΓΕΦΥΡΙΟΥ ΣΤΟ 4ο ΧΙΛ. ΞΑΝΘΗΣ-  
ΣΤΑΥΡΟΥΠΟΛΗΣ.**

## **ΤΕΧΝΙΚΗ ΕΚΘΕΣΗ**

**ΞΑΝΘΗ ΙΟΥΝΙΟΣ 2023**

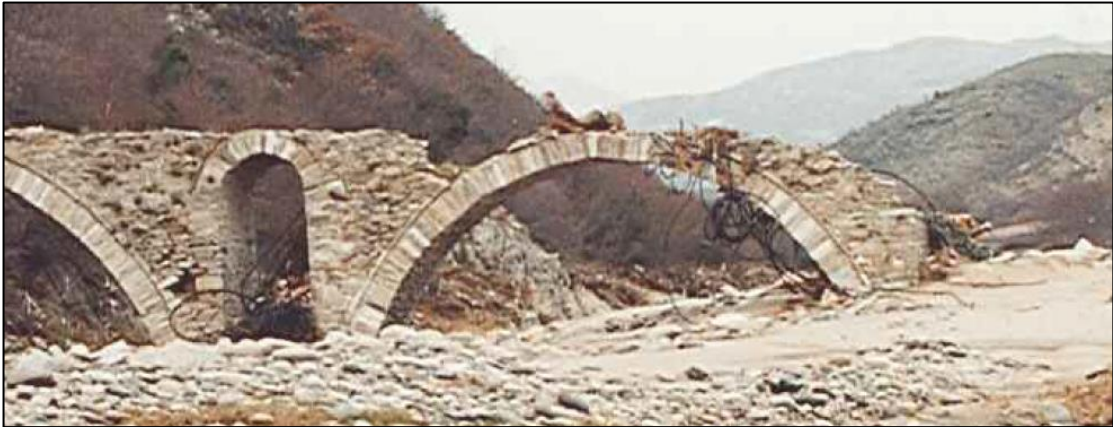
*Εικόνα 3: Πλημμύρα 1996. Καταστροφή ανατολικού ανακουφιστικού ανοίγματος.  
Συσσώρευση φερτών υλικών στα ανοίγματα.*

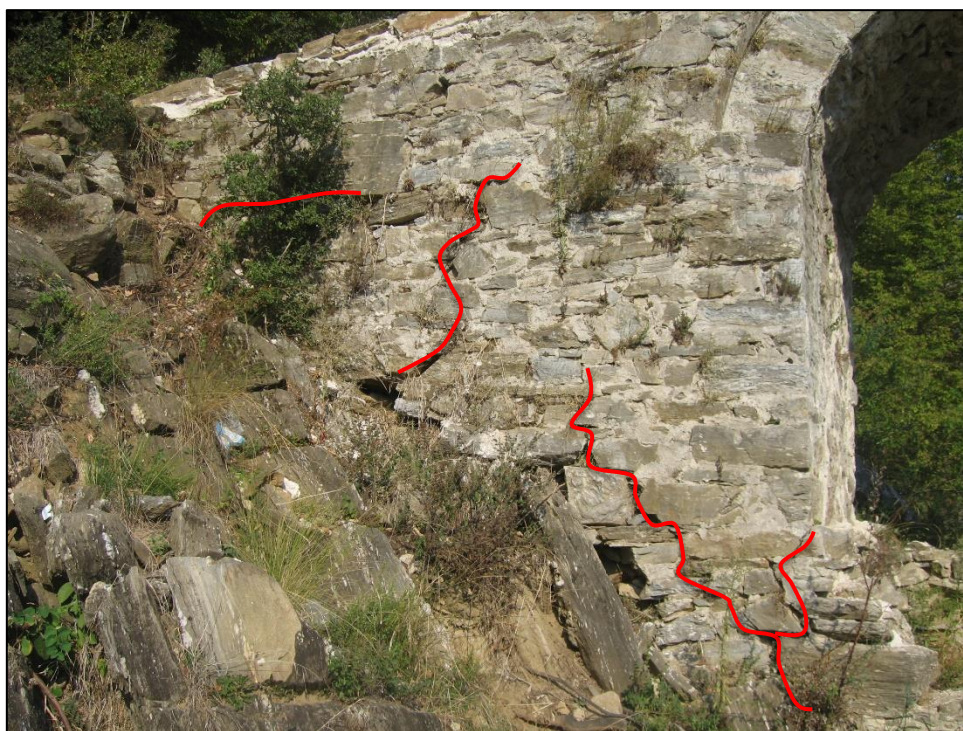
Καταγράφονται ρηγματώσεις που διατρέχουν την όψη κατάντη σε διάφορες διευθύνσεις, στο τμήμα μεταξύ της έδρασης στο βραχώδες πρανές και του ανακουφιστικού ανοίγματος. Οι ρωγμές αναπτύσσονται μεταξύ των λιθοσωμάτων στις θέσεις των αρμών.

*Εικόνα 20: Ρηγματώσεις ακροβάθρου κατάντη.*

Ως αίτια δημιουργίας αυτών των ρηγματώσεων στο ακρόβαθρο, οι οποίες είναι της τάξεως του εκατοστού, μπορούν να αναφερθούν τα παρακάτω:

- Η ασυμμετρία που δημιουργήθηκε με την απώλεια του ανατολικού τμήματος του γεφυριού θεωρείται ότι προκάλεσε την μετακίνησή του προς τα ανατολικά λόγω των μόνιμων φορτίων, η οποία οδήγησε το γεφύρι σε μια νέα θέση ισορροπίας, προκαλώντας και τις εν λόγω εκτεταμένες ρηγματώσεις.
- Οι υδραυλικές πιέσεις στα ανάντη λόγω έντονων πλημμυρικών συμβάντων, σε συνδυασμό με μερική απόφραξη του ανακουφιστικού ανοίγματος και την δημιουργία τοπικού φράγματος φερτών, επέτειναν το πρόβλημα κυρίως στην κατάντη πλευρά λόγω κάμψης του σώματος του ακροβάθρου εκτός επιπέδου.

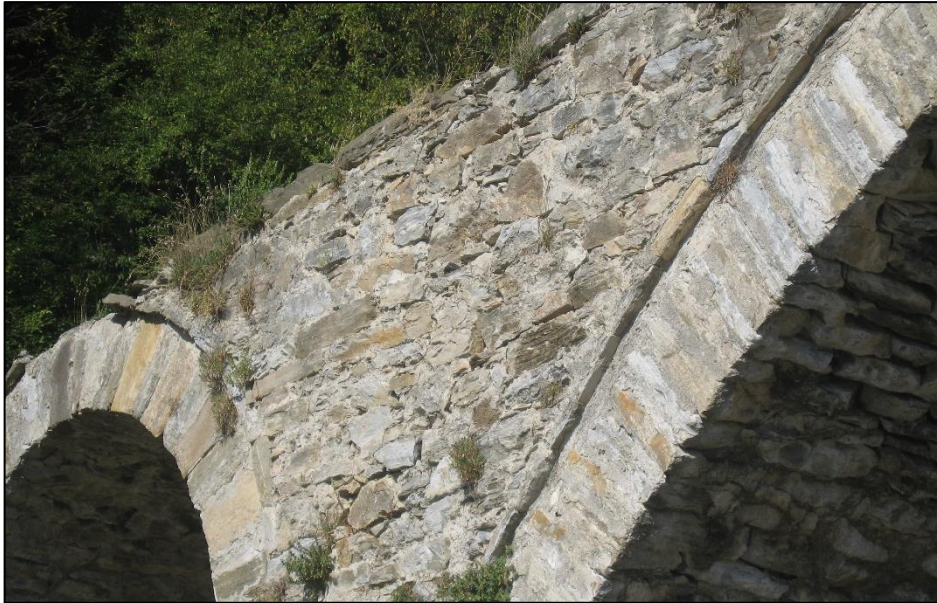
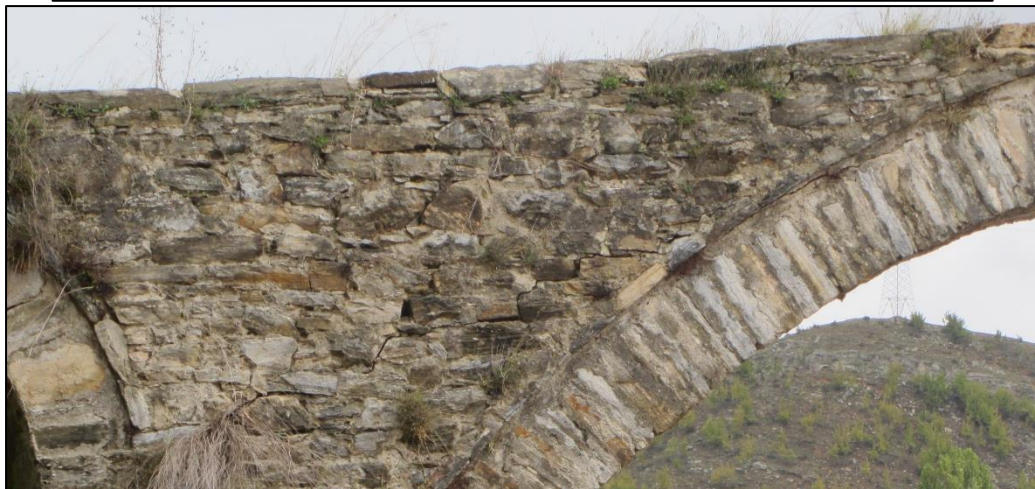
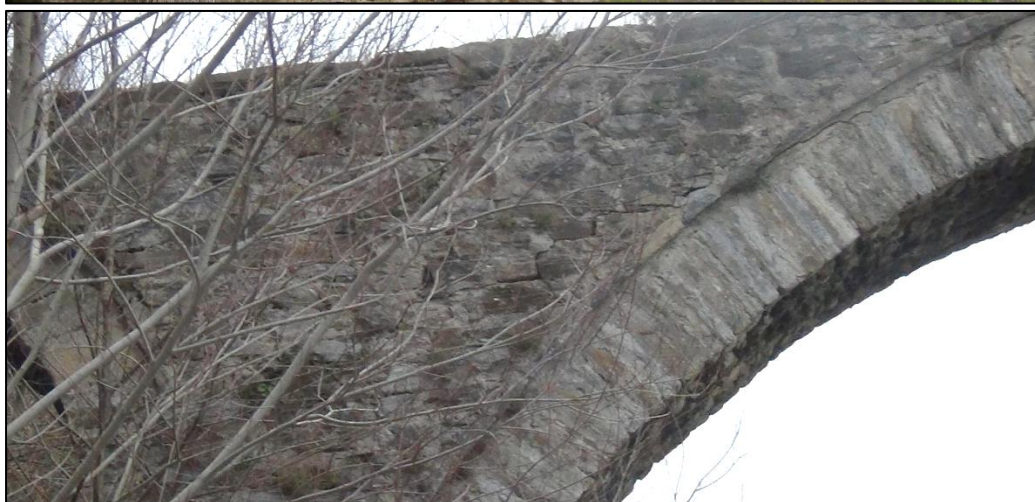
Επίσης παρουσιάζεται οριζόντια ρωγμή με ελαφριά κλίση προς την στέψη του κύριου δυτικού τόξου, η οποία έχει εκκίνηση στην βάση του τόξου του δυτικού ανακουφιστικού ανοίγματος. Η ρωγμή εμφανίζεται εντονότερα στην όψη του τυμπάνου κατάντη ενώ φαίνεται να αναπτύσσεται και στην όψη ανάντη στην ίδια περιοχή. Η

ρηγμάτωση υφίσταται αμετάβλητη την τελευταία δεκαετία, τουλάχιστον, γεγονός που υποδηλώνει ότι το αίτιο ήταν ατυχηματικό και κατά πάσα πιθανότητα δεν είναι εξελισσόμενο.

*Εικόνα 21: Ρηγμάτωση τυμπάνου δυτικού ακροβάθρου: Διαδοχικά, το 2010, 2015 και 2022.*

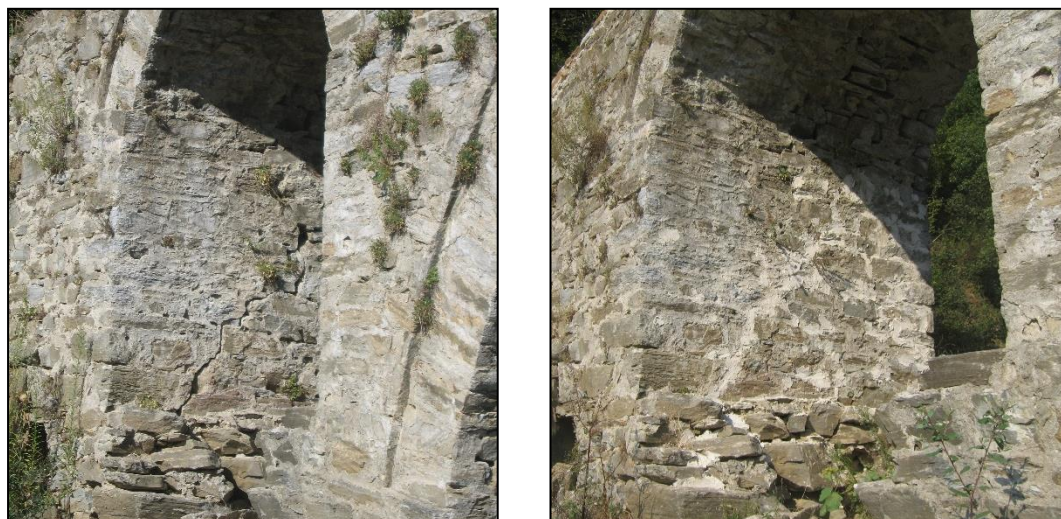
2015. Η ρηγματώση διέτρεχε διαγωνίως το εσωράχιο και μαζί με τις προαναφερθείσες ρωγμές στο σώμα του ακροβάθρου αποτελούν ένα χωρικό σύνολο μερικής αποδιοργάνωσης της δομής του.

Εικόνα 22: Ρηγματώση εσωραχίου δυτικού ανακουφιστικού ανοίγματος προ και μετά επέμβασης.

Η έντονη ρηγμάτωση στο δυτικό εσωράχιο του δυτικού ανακουφιστικού ανοίγματος, αντιμετωπίστηκε με βαθύ αρμολόγημα κατά τις σωστικές επεμβάσεις του

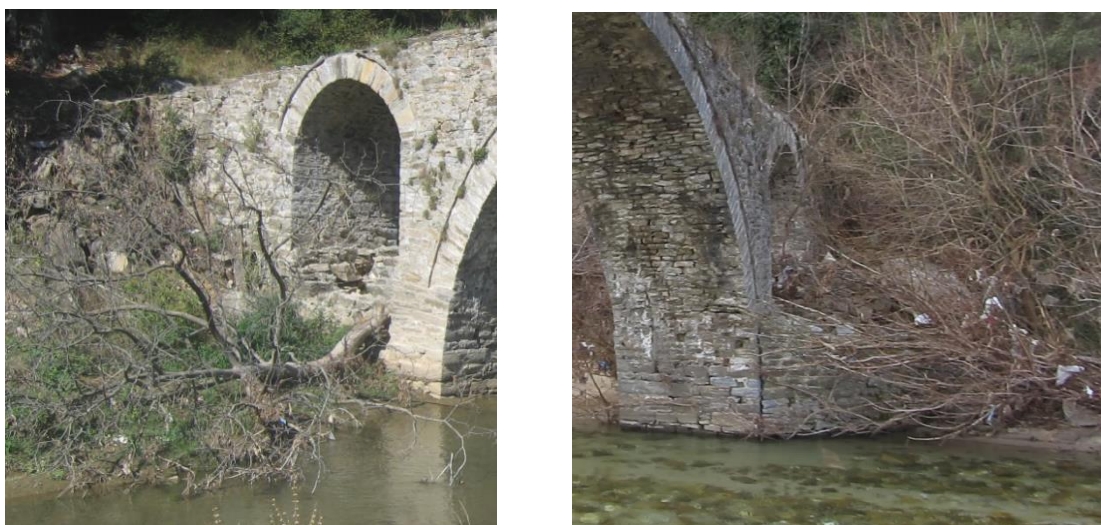
Εικόνα 23: Παρασυρόμενοι κορμοί δέντρων στην περιοχή του δυτικού ακροβάθρου.

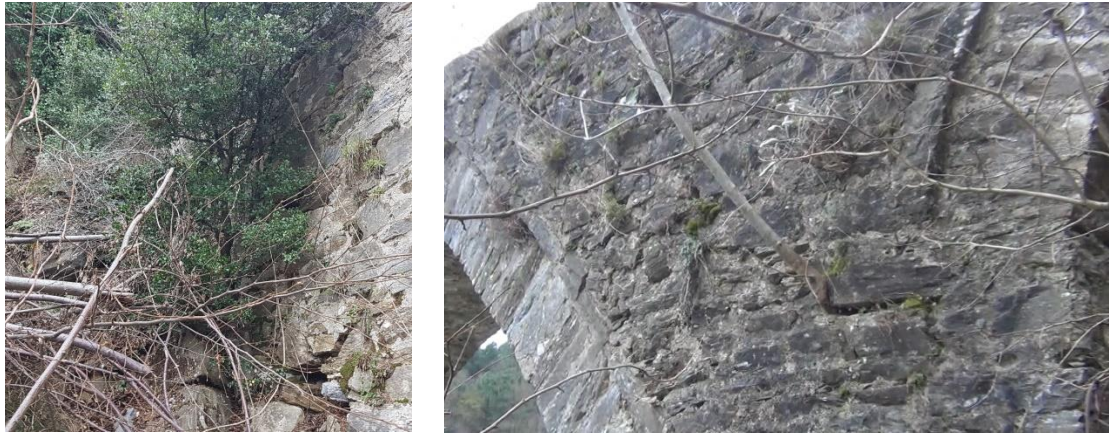
- Η τοπική περιοδική βλάστηση θάμνων και μικρών δέντρων στην όχθη και τα πρανή σε γειτνίαση με το γεφύρι ή ακόμη και πάνω σε αυτό, η οποία μπορεί να αποδιοργανώσει την δομή του, διαταράσσοντας τα κονιάματα.

Εικόνα 24: Βλάστηση σε γειτνίαση και στις όψεις του γεφυριού.

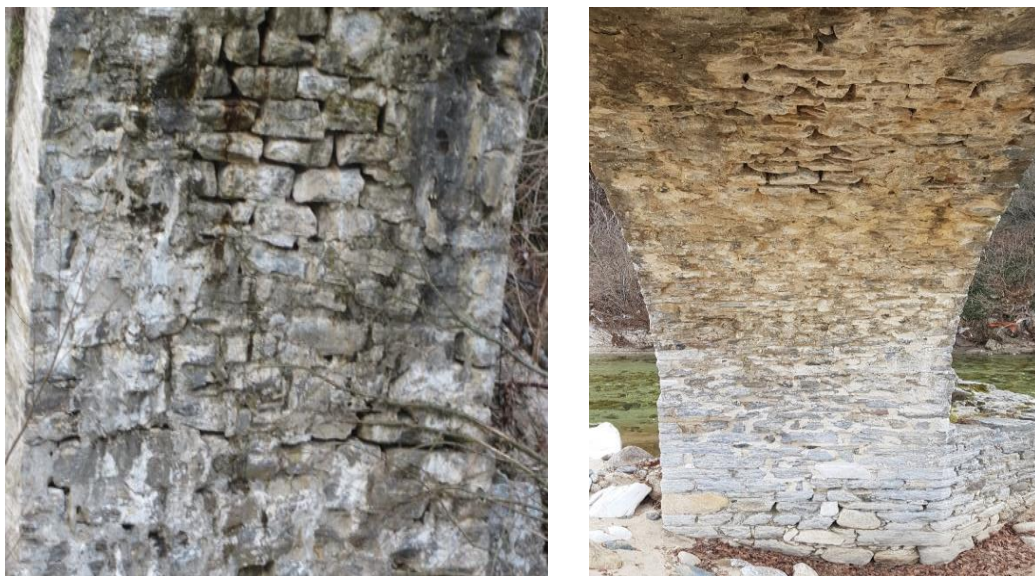
Με την πάροδο των ετών το συνδετικό ασβεστοκονίαμα έχει αποσαθρωθεί και εκπλυθεί ή εκτιναχθεί σε σημαντικό ποσοστό των επιφανειών τόσο στο εσωράχιο των τόξων του γεφυριού όσο και στην περιοχή των βάθρων.

Εικόνα 25: Απώλεια ασβεστοκονιάματος στα εσωράχια των τόξων και στα βάθρα.

Ως αίτια της απώλειας αυτής των ασβεστοκονιαμάτων και της αποκάλυψης των αρμών μπορούν να αναφερθούν τα παρακάτω:

- Η κατείδυση των ομβρίων μέσω του λιθόστρωτου του καταστρώματος – φαινόμενο υέτιας διάβρωσης των λιθοδομών. Το νερό εισχωρεί στο σώμα της λιθοδομής και συμπαρασύρει σταδιακά το κονίαμα, δημιουργώντας έως και σταλακτίτες ασβεστίου. Το φαινόμενο είναι έντονο στην κορυφή των εσωραχίων των τόξων όπου το πάχος της λιθοδομής είναι μικρότερο.
- Η δράση της ροής του ποταμού ιδιαίτερα σε συνθήκες υψηλών ταχυτήτων. Η λιθοδομή χάνει τις επιφανειακές στρώσεις κονιάματος και συνεπακόλουθα την στεγάνωση της μάζας της με τις όποιες δυσμενείς συνέπειες.
- Η δράση των φυτών και των μικρών θάμνων στις όψεις του τεχνικού, το ριζικό σύστημα των οποίων, αποδιοργανώνει το κονίαμα σε βάθος.

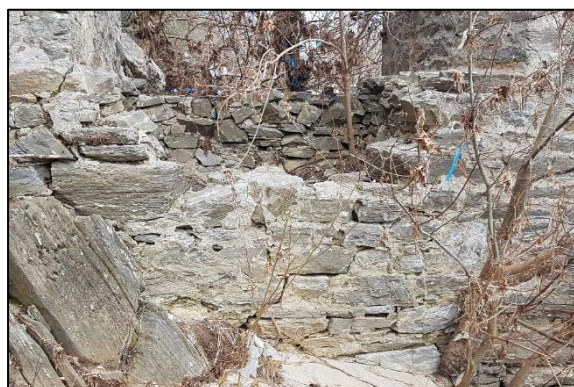
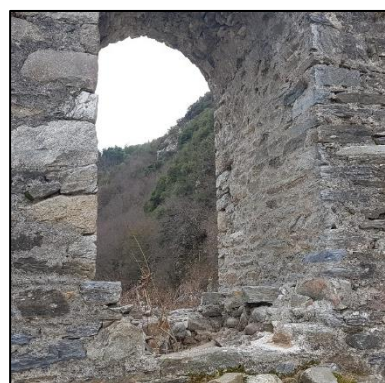
Εντοπίζονται καταρρεύσεις λιθοσωμάτων στις “ποδιές” των ανακουφιστικών ανοιγμάτων, στα ανάντη στο ανατολικό και στα κατόντη στο δυτικό. Το πάχος των “ποδιών” είναι αυτό της δίστρωτης τοιχοποιίας των τυμπάνων 70cm. Το ύψος απώλειας είναι της τάξεως των δύο σειρών λιθοσωμάτων.

*Εικόνα 26: Τοπικές καταρρεύσεις στις ποδιές δυτικού και ανατολικού ανακουφιστικού ανοίγματος.*

Ως αίτιο της απώλειας των λιθοσωμάτων θεωρείται ότι είναι η δράση των φερτών υλικών που έφραξαν τα αντίστοιχα ανοίγματα, λόγω του μικρού πλάτους τους, και οδήγησαν εν συνεχεία στην τοπική αποδιοργάνωση.

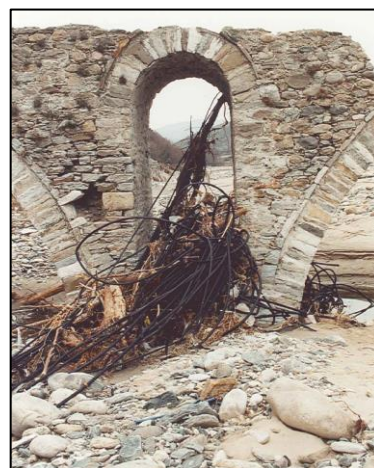
*Εικόνα 27: Φραγή ανοίγματος από φερτά στην πλημμύρα του 1996.*

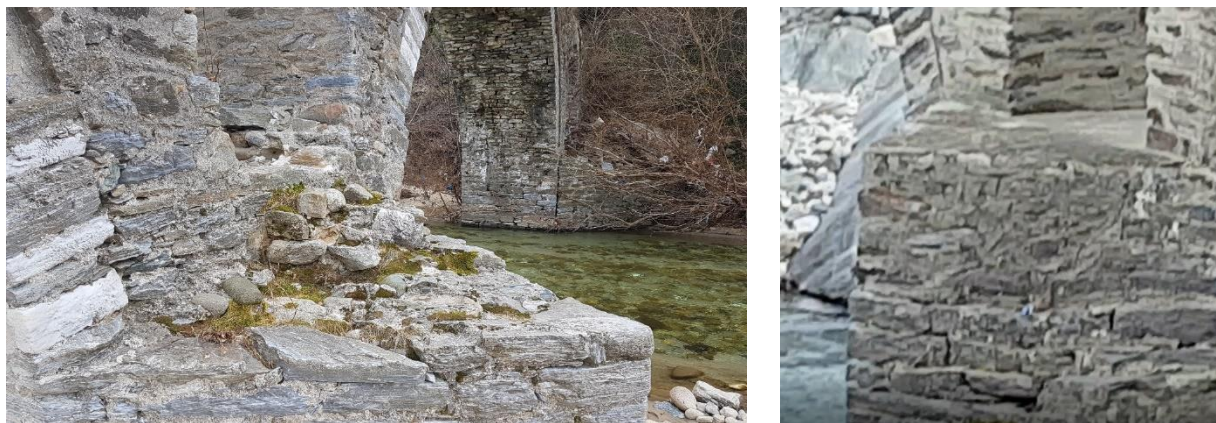
Η άνω επιφάνεια του υδατοθραύστη παρουσιάζει απώλειες λιθосωμάτων της τάξης των δύο σειρών καθ' ύψος μαζί με την επιστέγασή του από κονίαμα, η οποία εικάζεται ότι ήταν αντίστοιχη ανάλογων γεφυριών, όπως αυτού στην γέφυρα προς Πίλημα, στο 7<sup>ο</sup> χλμ.

Εικόνα 28: Απώλεια λιθосωμάτων και επικάλυψης στέψης υδατοθραύστη. Αριστερά αντίστοιχη πλήρης μορφή υδατοθραύστη.

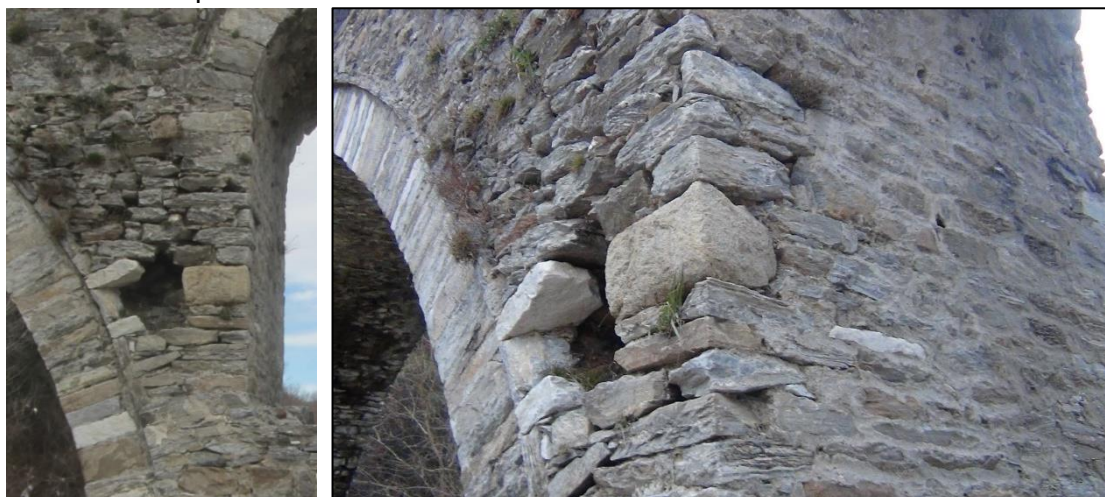
Στο τύμπανο μεταξύ των δύο τόξων στα κατάντη υπάρχει απώλεια λιθосωμάτων σε μια επαφάνεια 50cmx50cm. Από φωτογραφική σύγκριση προκύπτει ότι η συγκεκριμένη βλάβη συνέβη στην πλημμύρα του 1996. Παράλληλα εμφανίζονται σημάδια αποδιοργάνωσης της ακμής προς το ανατολικό ανακουφιστικό άνοιγμα με απώλεια κονιαμάτων.

Εικόνα 29: Απώλεια λιθосωμάτων στο τύμπανο μεταξύ των δύο κύριων τόξων.

Ως αίτιο θεωρείται η δράση των φερτών που έφραξαν το συγκεκριμένο ανατολικό ανακουφιστικό άνοιγμα.

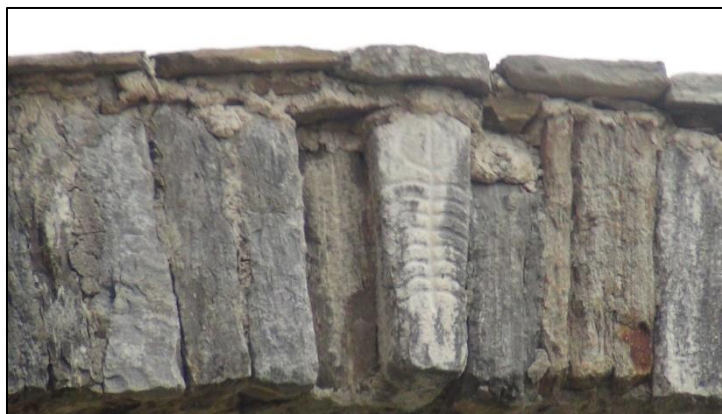
Επισημαίνεται η αποκόλληση του λιθοσώματος του κλειδιού στην κατάντη όψη του μεγάλου δυτικού τόξου. Η συγκεκριμένη αποκόλληση θεωρείται σημαντική γιατί βρίσκεται δίπλα στο σκαλιστό λιθόσωμα του χαρακτηριστικού συμβόλου των κτιστών σε σχήμα ψαροκόκκαλου και είναι δυνατόν να υπάρξει μελλοντική απώλειά του. Το αίτιο της αποκόλλησης είναι δυνατόν να είναι οποιοδήποτε, είτε ατυχηματικό είτε λόγω κακής αρχικής σύνδεσης.

Εικόνα 30: Απώλεια λιθοσώματος κλειδιού κατάντη όψης δυτικού τόξου.

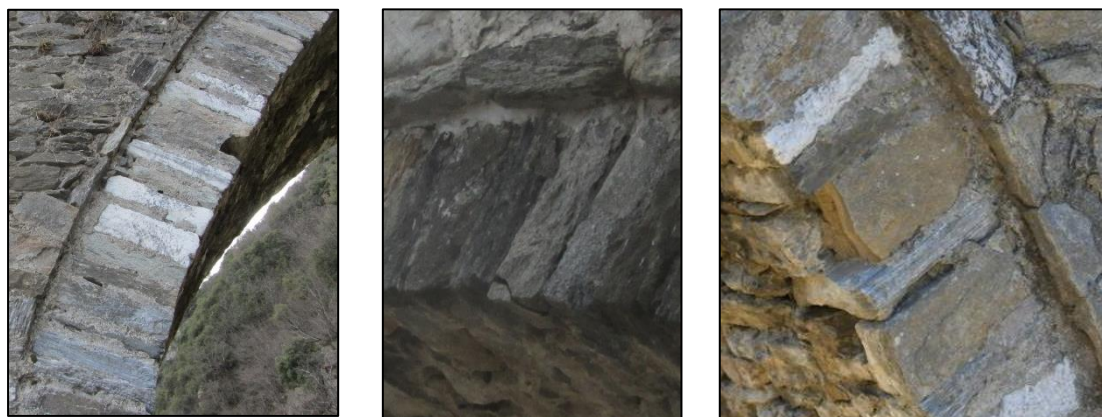
Παρατηρούνται επίσης απώλειες μικρών τμημάτων και τοπικές ρηγματώσεις σε συγκεκριμένα μεμονωμένα λιθοσώματα της όψης των τόξων, προφανώς λόγω τοπικών θλιπτικών πιέσεων.

Εικόνα 31: Απώλειες τμημάτων λιθοσωμάτων τόξων και ρηγματώσεις.
