**ΕΡΓΟ: ΣΤΕΡΕΩΣΗ, ΔΟΜΙΚΗ ΑΠΟΚΑΤΑΣΤΑΣΗ-  
ΕΝΙΣΧΥΣΗ ΕΝΑΠΟΜΕΙΝΑΝΤΟΣ ΤΜΗΜΑΤΟΣ  
ΙΣΤΟΡΙΚΟΥ ΔΙΑΤΗΡΗΤΕΟΥ ΠΕΤΡΙΝΟΥ  
ΓΕΦΥΡΙΟΥ ΣΤΟ 4ο ΧΙΛ. ΞΑΝΘΗΣ-  
ΣΤΑΥΡΟΥΠΟΛΗΣ.**

## **ΤΕΧΝΙΚΗ ΕΚΘΕΣΗ**

**ΞΑΝΘΗ ΙΟΥΝΙΟΣ 2023**

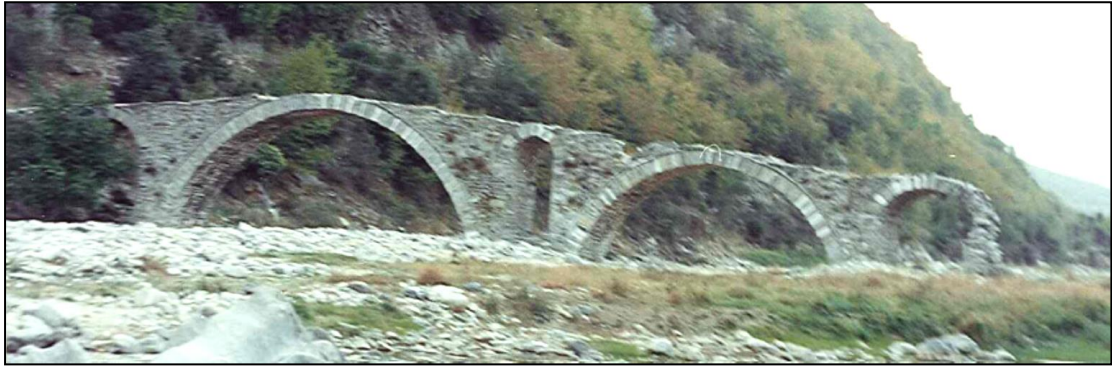
*Εικόνα 2: Το γεφύρι πριν την πλημμύρα του 1996.*

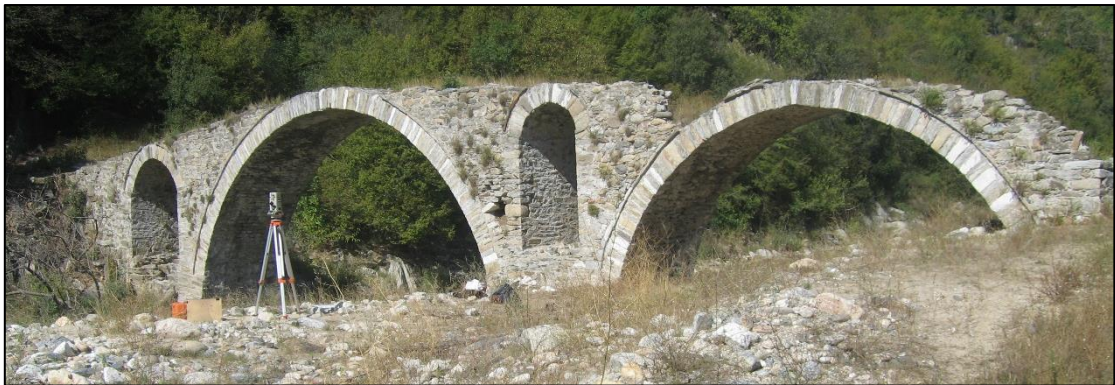
*Εικόνα 4: Το γεφύρι το 2010, πριν τις πρώτες σωστικές επεμβάσεις.*

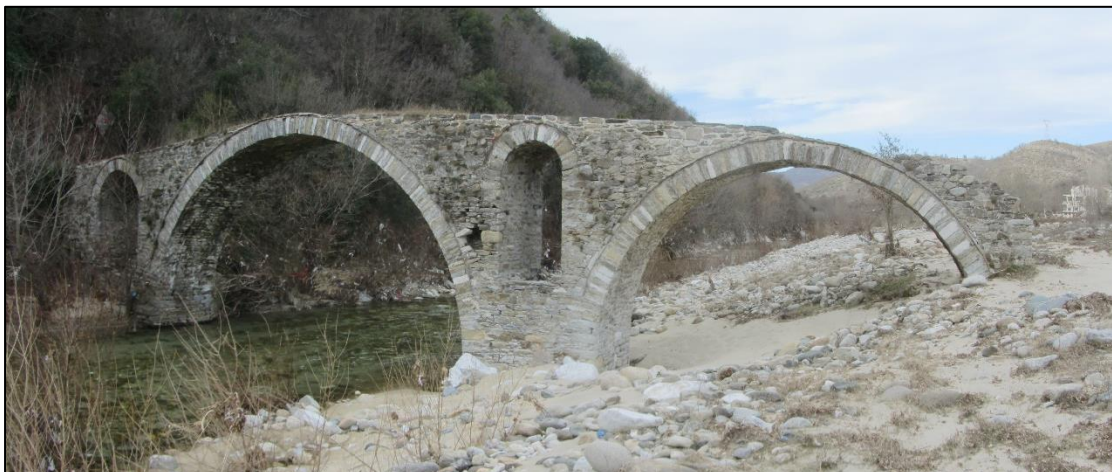
*Εικόνα 5: Υφιστάμενη κατάσταση (μετά και τις σωστικής φύσεως επεμβάσεις του 2015).*

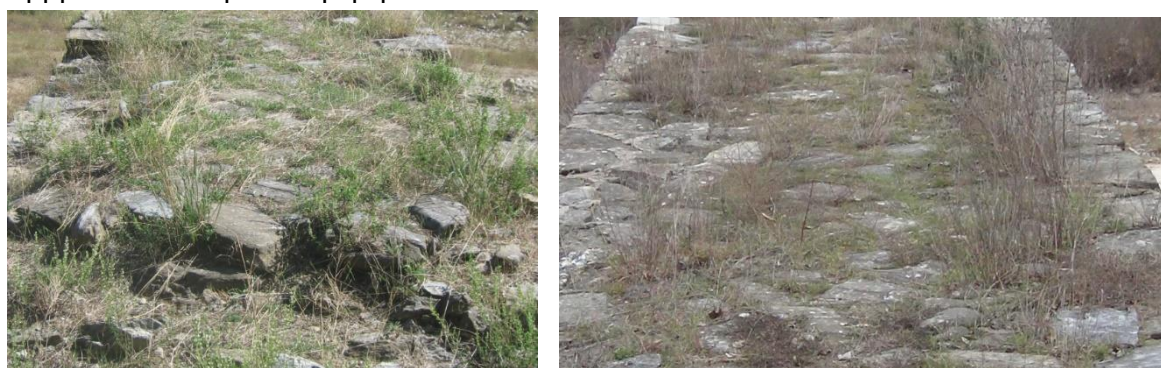
Το λιθόστρωτο του καταστρώματος συμπληρώθηκε κατά τις περιορισμένες σωστικές επεμβάσεις το 2015 σε μια προσπάθεια να περιοριστεί η κατείδυση των ομβρίων στο σώμα του γεφυριού.

Εικόνα 14: Λιθόστρωτο καταστρώματος πριν και μετά τις επεμβάσεις.

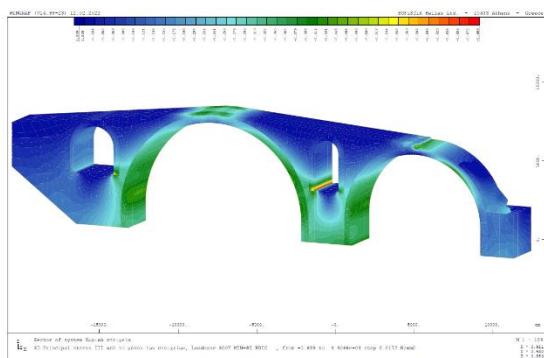
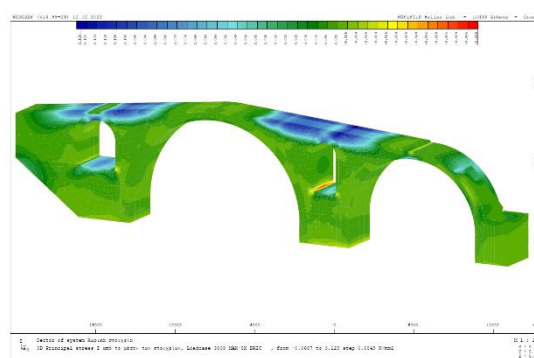
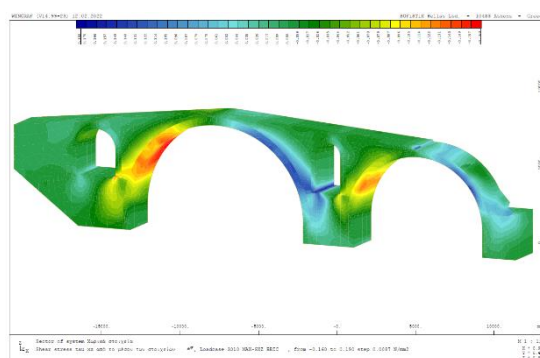
Πιο συγκεκριμένα, από την ανάλυση για τους στατικούς συνδυασμούς δράσεων προέκυψε ότι οι μέγιστες κύριες θλιπτικές τάσεις κυμαίνονται στην περιοχή των 0.50 MPa στην βάση των τόξων, οι αντίστοιχες εφελκυστικές στα 0.13 MPa στις στέψεις των τυμπάνων, ενώ οι διατμητικές τάσεις στα εσωράχια των τόξων, στην περιοχή του μέσου ύψους, με τιμές της τάξης των 0.20 MPa.

Με βάση τα αποτελέσματα της ανάλυσης προκύπτει ότι με βάση την σύγκριση σε επίπεδο κυρίων τάσεων και μέγιστων διατμητικών, όσον αφορά τους συνδυασμούς σε οριακή κατάσταση αστοχίας, δεν παρατηρούνται υπερβάσεις στις αντοχές των υλικών.

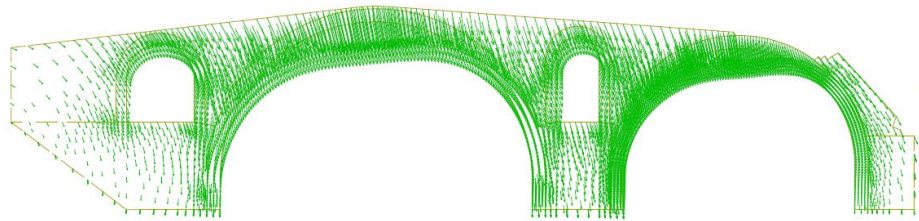
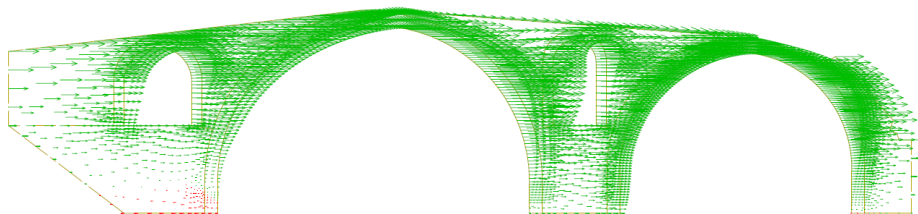
Η παραμορφωσιακή κατάσταση για τα μόνιμα φορτία (ίδιο βάρος), δείχνει την τάση μετατόπισης του φορέα προς τα ανατολικά, γεγονός που οφείλεται στην ασυμμετρία του γεφυριού μετά την απώλεια του ανατολικού του τμήματος. Η συνολική μετατόπιση προκύπτει  $d=1.5\text{mm}$  στην στέψη του κυρίου τόξου:

Εικόνα 37: Συνολικό διάνυσμα μετατόπισης στην ΟΚΛ

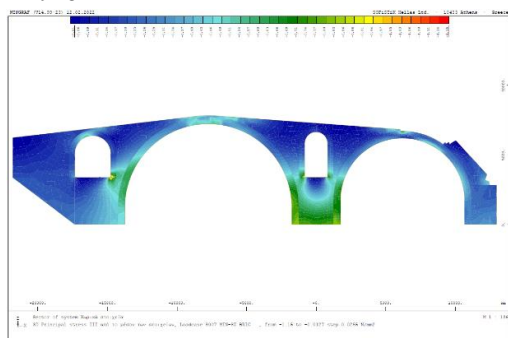
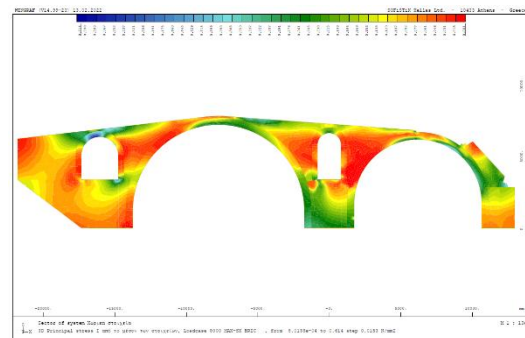
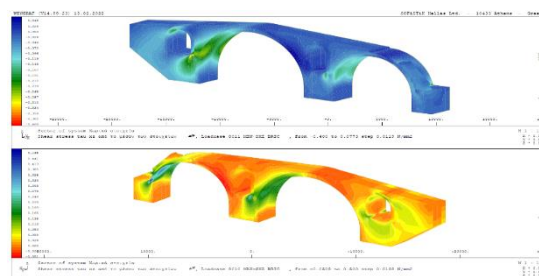
Στην περίπτωση των σεισμικών συνδυασμών δράσεων προέκυψαν, όπως ήταν αναμενόμενο, αυξημένες εντάσεις οι οποίες όσον αφορά τις μέγιστες θλιπτικές τάσεις κυμαίνονται στην περιοχή των 1.2 MPa στην βάση των τόξων, τις αντίστοιχες μέγιστες εφελκυστικές στα 0.6 MPa ενώ παρατηρούνται και υπερβάσεις στις διαμητικές τάσεις στις παρειές του τόξου στην περιοχή του μέσου ύψους με τιμές της τάξης των 0.35 MPa.

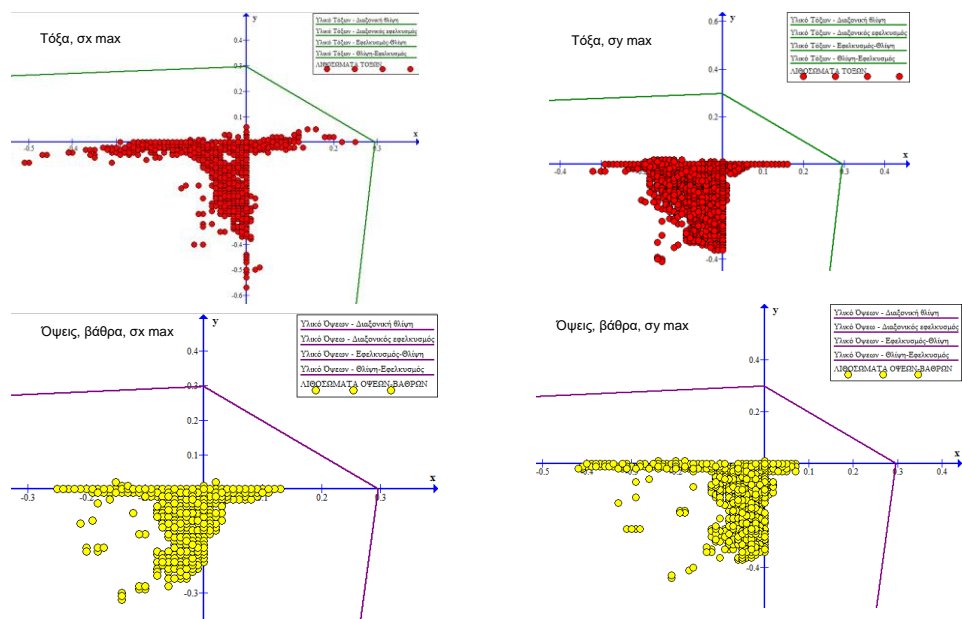
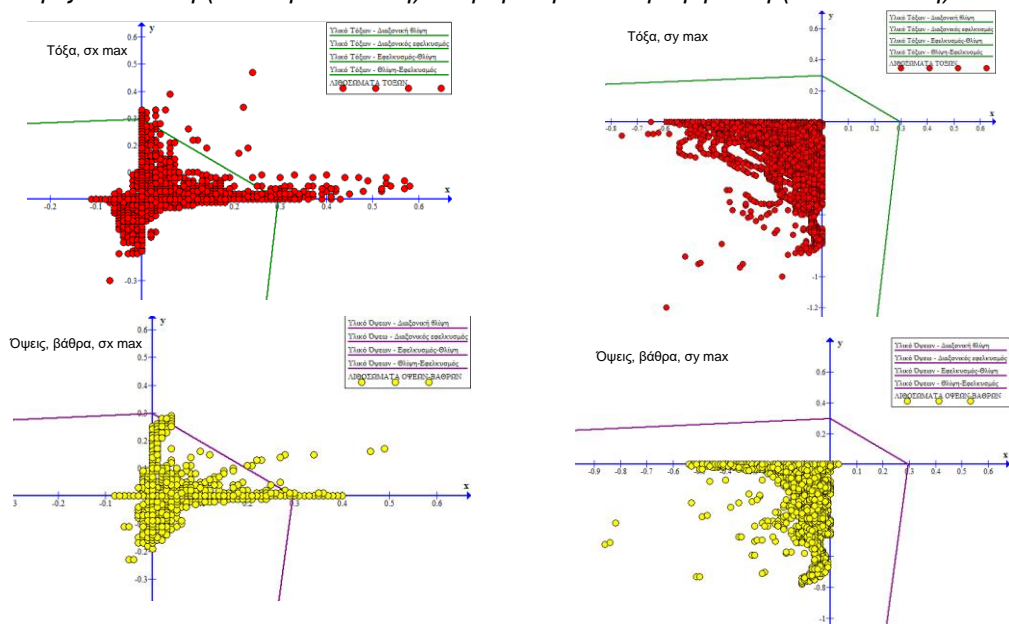
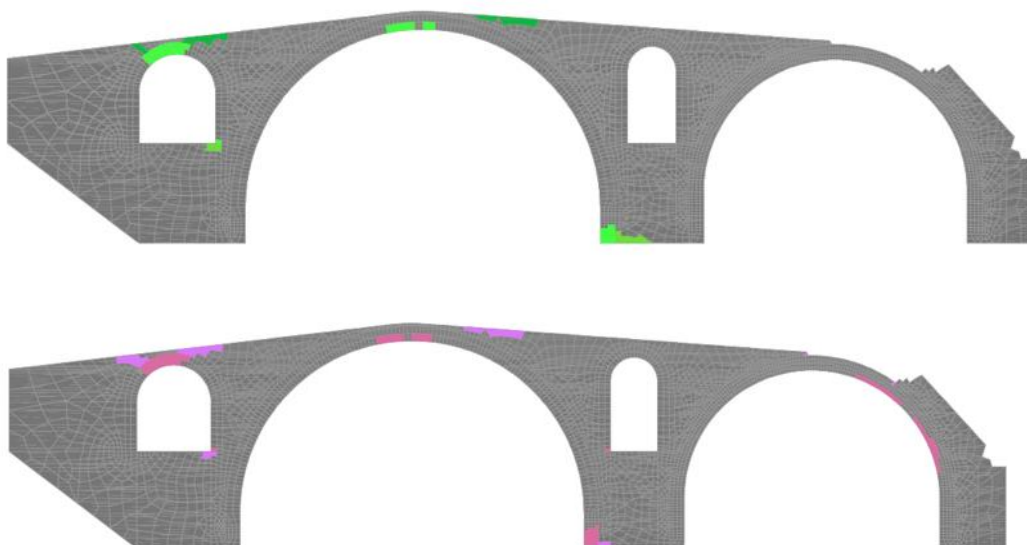
Σε δεύτερο επίπεδο ελέγχου διερευνήθηκε η φέρουσα ικανότητα με βάση κριτήρια αστοχίας υπό διαξονική ένταση. Χρησιμοποιήθηκαν κριτήρια αστοχίας για τοιχοποιίες από αντίστοιχες εργασίες και δημοσιεύσεις (Συρμακέζης Κ./Αστερής Π. και Καραντώνη Φ./Φαρδής Μ./Βιντζηλαίου Ε./Χαρίση Α.), κατάλληλα προσαρμοσμένα στις ιδιότητες και αντοχές της συγκεκριμένης λιθοδομής. Με βάση τα αποτελέσματα της σύγκρισης και όσον αφορά στην υφιστάμενη κατάσταση επιβεβαιώνεται ότι η αναπτυσσόμενη ένταση στο κυρίως φέρον εξωτερικό κέλυφος του γεφυριού βρίσκεται εντός των επιτρεπομένων ορίων για τους στατικούς συνδυασμούς δράσεων και υπάρχουν μεμονωμένες υπερβάσεις υπό σεισμικούς συνδυασμούς δράσεων σε κάποια στοιχεία του φορέα.

Η εφαρμογή των δύο προαναφερθέντων κριτηρίων αστοχίας έδωσαν παρόμοιες περιοχές υπερβάσεων των αντοχών της λιθοδομής.

Εικόνα 44: Αποτελέσματα υπερβάσεων για σεισμικούς συνδυασμούς με βάση το κριτήριο των Συρμακέζη (άνω) και Καραντώνη (κάτω).

Με βάση τις υπερβάσεις των αναλύσεων για σεισμικές δράσεις αλλά και τα ευρήματα της παθολογίας του φορέα όπως αυτά περιγράφηκαν στα προηγούμενα, προτείνονται επεμβάσεις αποκατάστασης και ενίσχυσης της φέρουσας ικανότητας του φορέα του γεφυριού. Η συνεισφορά των επεμβάσεων στην συμπεριφορά του φορέα, ελέγχθηκε με θεώρηση αυξημένων αντοχών σύμφωνα με κανονιστικές συστάσεις και σχέσεις (ΚΑΔΕΤ, βιβλιογραφία) και αξιολογήθηκε η αποτελεσματικότητά τους. Οι επεμβάσεις που προτείνονται αφορούν βαθιά αρμολογήματα, ενέματα και αποκατάσταση απώλειας λιθοσωμάτων στο σώμα της λιθοδομής. Πιο συγκεκριμένα:

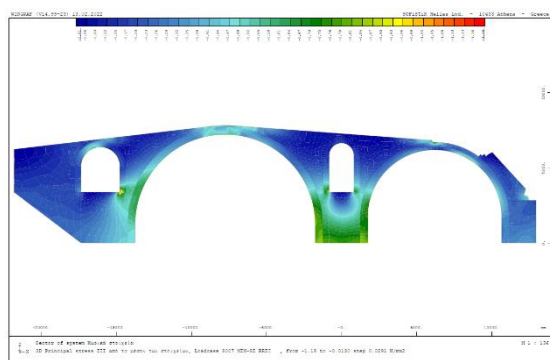
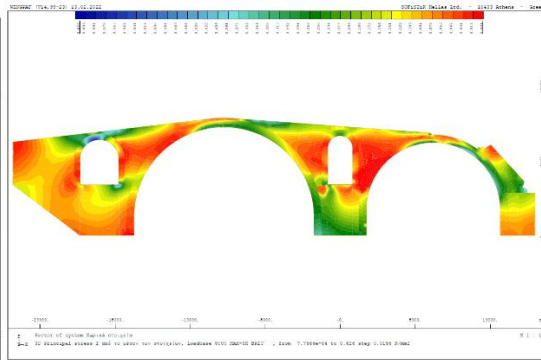
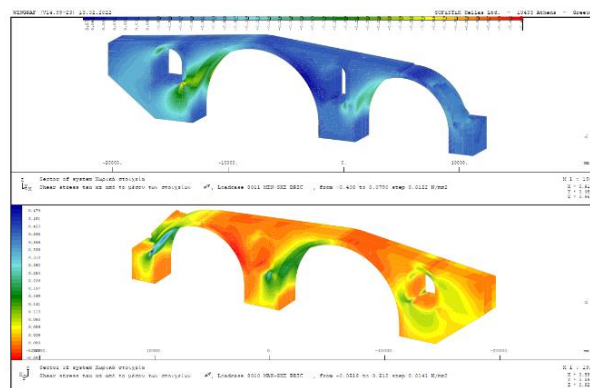
Στα ενδεικτικά σκαριφήματα ισοστασικών περιοχών που παρουσιάζονται για τον ενισχυμένο φορέα και για τους σεισμικούς συνδυασμούς, όπου υπήρχαν οι υπερβάσεις στην υφιστάμενη κατάσταση, διαπιστώνεται ότι οι αναπτυσσόμενες τάσεις βρίσκονται γενικώς πλην ελαχίστων περιοχών εντός των επιτρεπόμενων ορίων.

Πιο συγκεκριμένα, από την ανάλυση για τους σεισμικούς συνδυασμούς δράσεων προέκυψε ότι οι μέγιστες κύριες θλιπτικές τάσεις κυμαίνονται και πάλι στην περιοχή των 1.2 MPa στην βάση των τόξων, οι αντίστοιχες εφελκυστικές στα 0.63 MPa στις στέψεις των τυμπάνων, ενώ οι διατμητικές τάσεις στα εσωράχια των τόξων, στην περιοχή του μέσου ύψους, με τιμές της τάξης των 0.32 MPa.

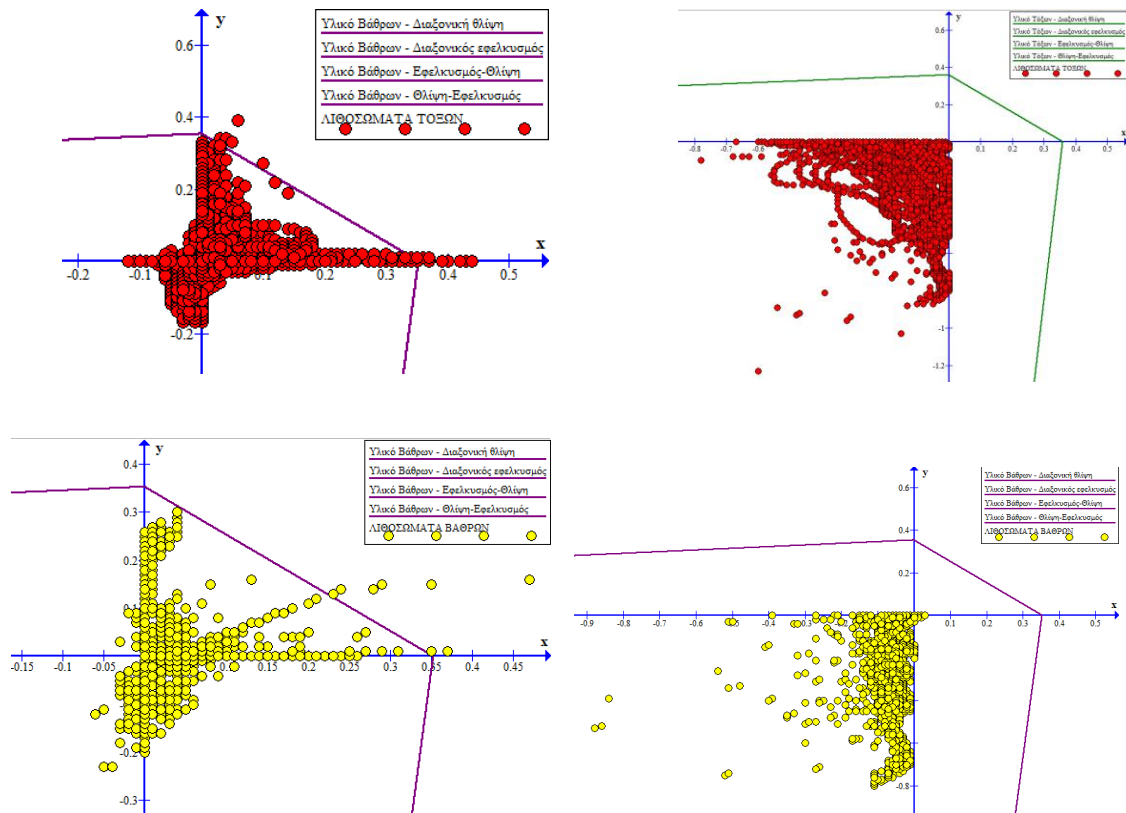
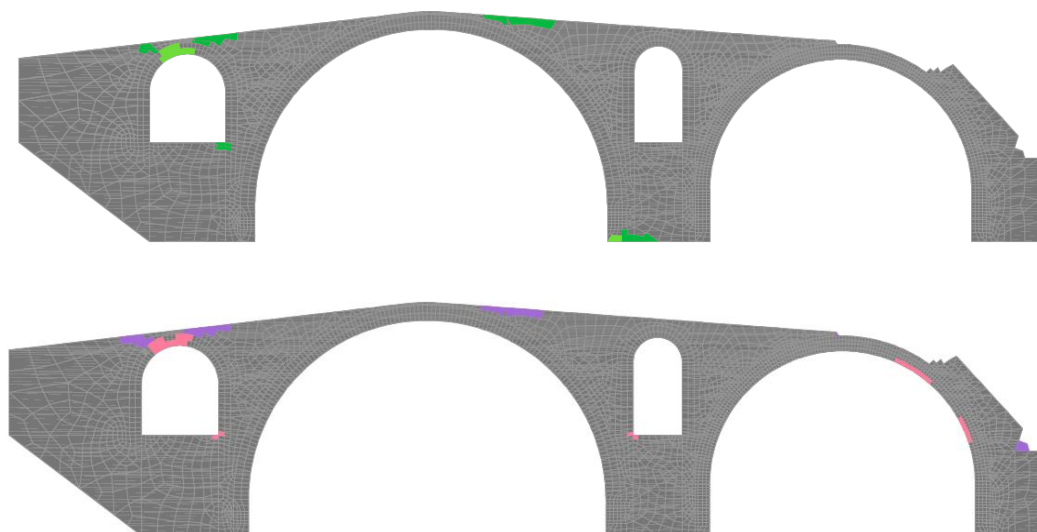
Στα επόμενα παρουσιάζεται η διερεύνηση σε δεύτερο επίπεδο ελέγχου με βάση κριτήρια αστοχίας υπό διαξονική ένταση. Με βάση τα αποτελέσματα της σύγκρισης και όσον αφορά στην ενισχυμένη κατάσταση επιβεβαιώνεται ότι η αναπτυσσόμενη ένταση στο κυρίως φέρον εξωτερικό κέλυφος του γεφυριού βρίσκεται γενικώς εντός των επιτρεπομένων ορίων και υπάρχουν μεμονωμένες υπερβάσεις υπό σεισμικούς συνδυασμούς δράσεων σε κάποια στοιχεία του φορέα. Ωστόσο η κατάσταση βελτιώνεται, όπως φαίνεται και από την παρουσίαση των υπερβάσεων για την ενισχυμένη κατάσταση ιδιαίτερα για τα βασικά φέροντα στοιχεία των κύριων τόξων και των βάθρων (Εικόνα 49 σε σύγκριση με Εικόνα 44). Χαρακτηριστικά αναφέρεται ότι οι υπερβάσεις των τόξων αντιμετωπίζονται πλήρως καθώς και η υπέρβαση στη βάση του ανατολικού μεσοβάθρου. Οι υπερβάσεις στις γωνιακές περιοχές οφείλονται απλώς σε μοντελιστικές θέσεις ακροτάτων (singularities) και δεν αξιολογούνται. Το τόξο του δυτικού ανακουφιστικού ανοίγματος παρουσιάζει πολύ μικρές (ανεκτές) υπερβάσεις.

Εικόνα 49: Αποτελέσματα υπερβάσεων για σεισμικούς συνδυασμούς με βάση το κριτήριο των Συρμακέζη (άνω) και Καραντώνη (κάτω) για την ενισχυμένη κατάσταση.

Συνοπτικά, απαιτούνται επεμβάσεις στις λιθοδομές του γεφυριού όπως προτάθηκαν στα προηγούμενα και συνοψίζονται στην επόμενη παράγραφο.

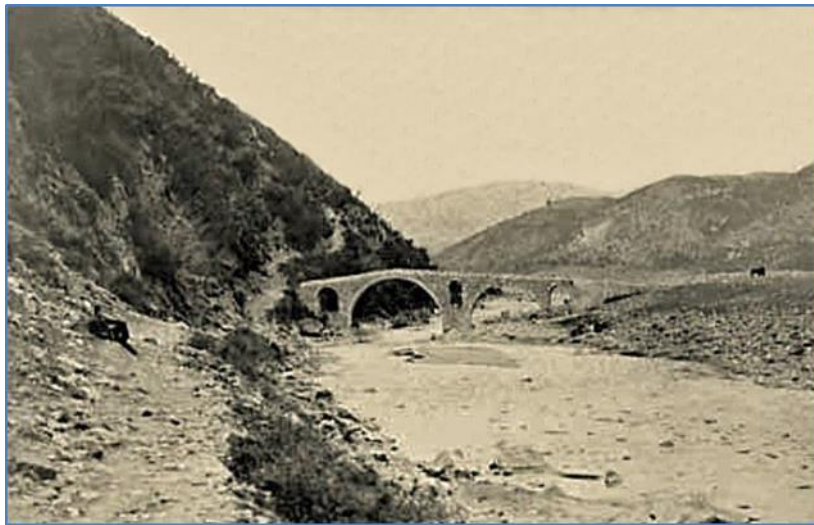
*Εικ. 1 Το προϋφιστάμενο μονοπάτι το οποίο προτείνεται να επαναδιανοιχθεί.*

Α) Μέσω του προϋφιστάμενου μονοπατιού, το οποίο οδηγούσε στα χωριά Μάκαλαρ και Πίλημμα. Το μονοπάτι αυτό σήμερα καλύπτεται από πυκνή θαμνώδη βλάστηση. Προτείνεται ο καθαρισμός του σε μήκος 600μ., και πλάτος 2μ., κατά μήκος της δυτικής

όχθης του ποταμού Κόσσουνθου, με εκκίνηση από το πλάτωμα που σχηματίζεται πλησίον της προηγούμενης λίθινης γέφυρα (4ο χλμ. Ξάνθης-Σταυρούπολης), και έως τη γέφυρα του θέματος. Το μονοπάτι θα επαναδιανοιχθεί, με εργασίες αποψίλωσης της υφιστάμενης βλάστησης και εξομάλυνσης του εδάφους, με παράλληλη απομάκρυνση τυχόν μεγάλων λίθων καθώς και των απορριμμάτων του καθαρισμού (κλαδιά, φύλλα, πέτρες, χώμα κτλ) και απόθεσή τους σε κατάλληλη θέση. Η αποψίλωση θα πρέπει να επαναλαμβάνεται ετησίως προκειμένου για τη διατήρηση της βατότητάς του (η εργασία αυτή δεν αποτελεί αντικείμενο του παρόντος έργου και θα γίνεται σε συνεννόηση με το δασαρχείο). Παράλληλα θα τοποθετηθεί κατάλληλη σήμανση (πινακίδες κατεύθυνσης επί της επαρχιακής οδού και επί του πλατώματος). Σημειώνεται ότι ο συγκεκριμένος τρόπος πρόσβασης δεν ενδείκνυται για ΑΜΕΑ.

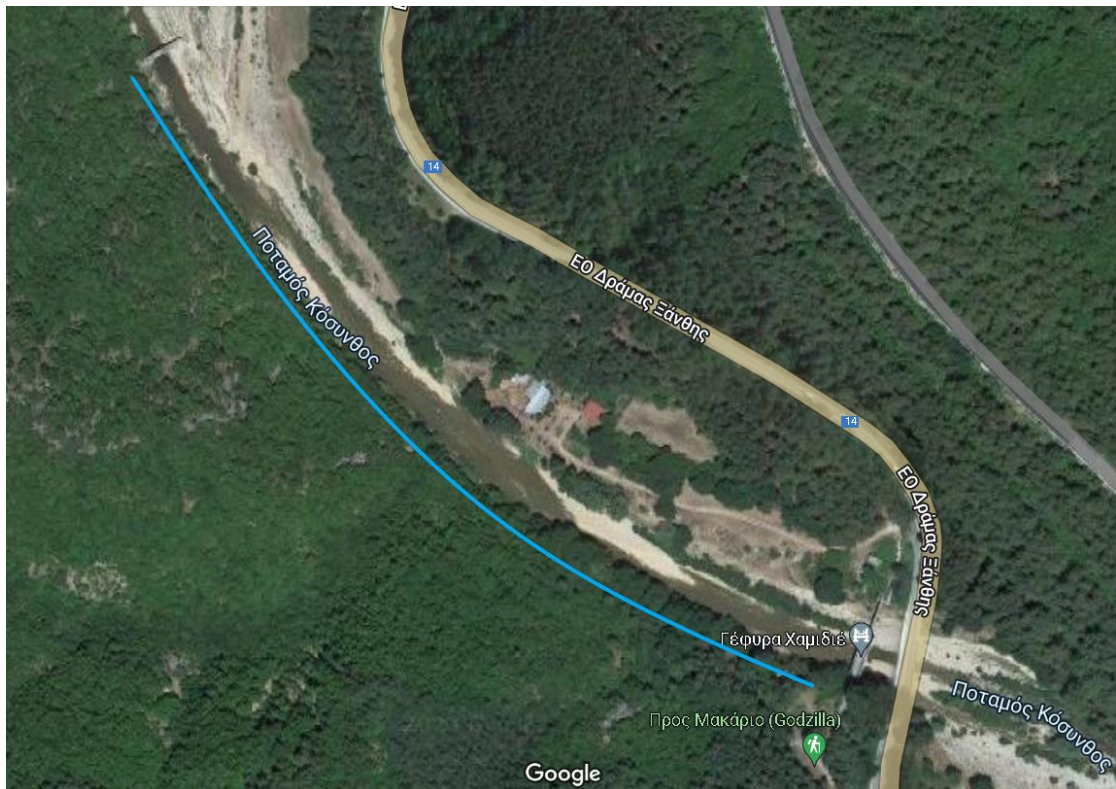
Εικ. 8 Η χάραξη του προϋφιστάμενου μονοπατιού το οποίο θα επαναδιανοιχθεί

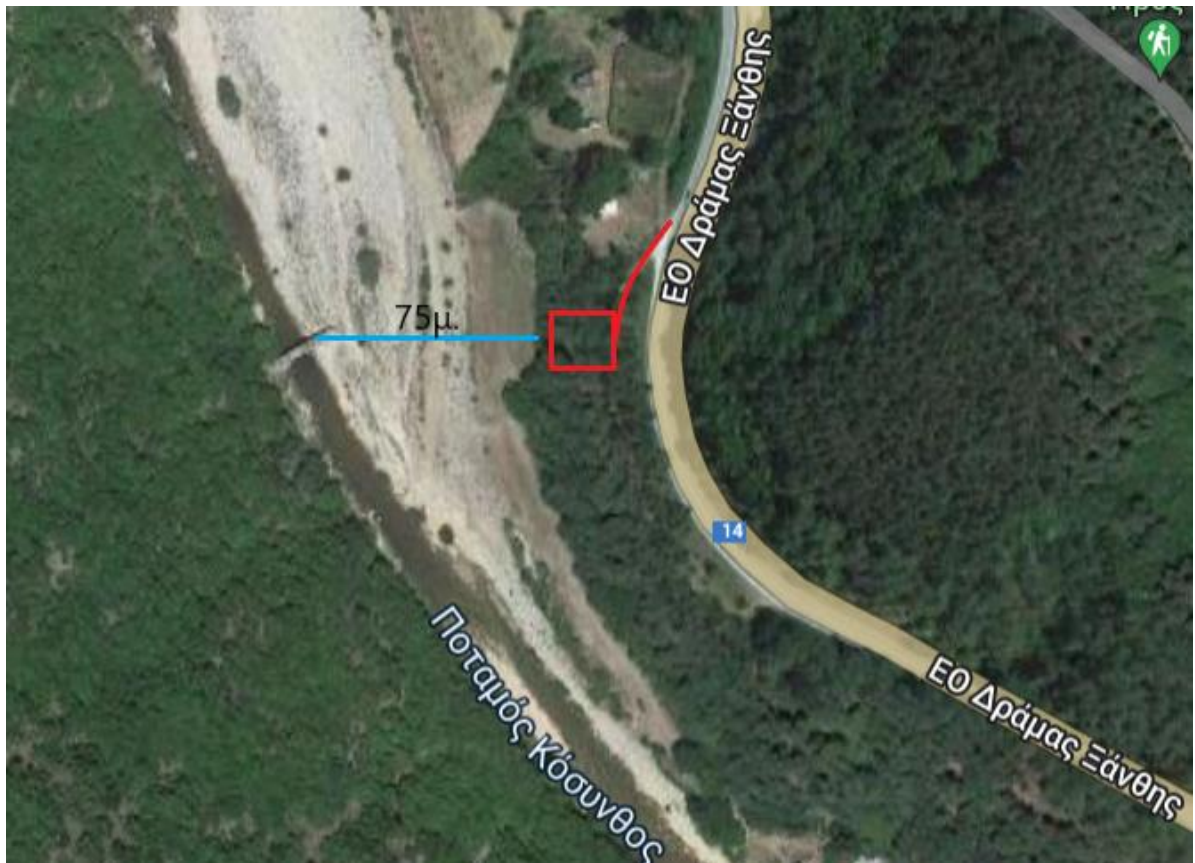
Εικ.1 Η θέση διαμόρφωσης του πλατώματος για τη θέαση του γεφυριού και ο υφιστάμενος παράδρομος.

Β) Μέσω πλατώματος που βρίσκεται έναντί του γεφυριού, στα Ανατολικά του, σε απόσταση περίπου 75 μ., το οποίο είναι προσβάσιμο από τον επαρχιακό δρόμο. Εκεί προτείνεται η διαμόρφωση στάσης για τη θέαση του μνημείου. Το πλάτωμα αυτό έχει επίπεδη χωμάτινη επιφάνεια με χαμηλή βλάστηση, και αραιά δέντρα (πεύκα) ικανού ύψους. Βρίσκεται σε υψηλότερη στάθμη από το μνημείο και προσφέρει απρόσκοπτη θέα. Στο σημείο αυτό ήδη υφίσταται διαμορφωμένος χωματόδρομος, παράλληλος με το επαρχιακό οδικό δίκτυο, ευρισκόμενος στα δυτικά του, με δύο σημεία εισόδου και εξόδου προς αυτό, βατός για οχήματα, με επιφάνεια από πατημένο χώμα και χόρτα. Η προτεινόμενη επέμβαση είναι κατά το δυνατό ήπια, με ελάχιστη διατάραξη στο φυσικό τοπίο. Προτείνονται καθαρισμοί και αποψιλώσεις όπου χρειαστεί, με κοπή 4-5 δένδρων για τη διάνοιξη πλατώματος διαστάσεων 7x7μ., και λίγων δενδρυλίων που βρίσκονται σε χαμηλότερη στάθμη και δύνανται να εμποδίσουν την ορατότητα προς τη γέφυρα κατά τους ανοιξιάτικους και καλοκαιρινούς μήνες που το φύλλωμα είναι πυκνό. Θα γίνουν επίσης τοπικές εξομαλύνσεις του εδάφους και καθαρισμοί του υφιστάμενου μονοπατιού και του πλατώματος. Επίσης θα τοποθετηθούν κατάλληλες πινακίδες σήμανσης επί του οδικού δικτύου και επί του πλατώματος. Στο πλάτωμα υπάρχει δυνατότητα προσωρινής στάθμευσης αυτοκινήτων.
